西野第二都市環境林の植生調査

西野第二標準地植生経年変化

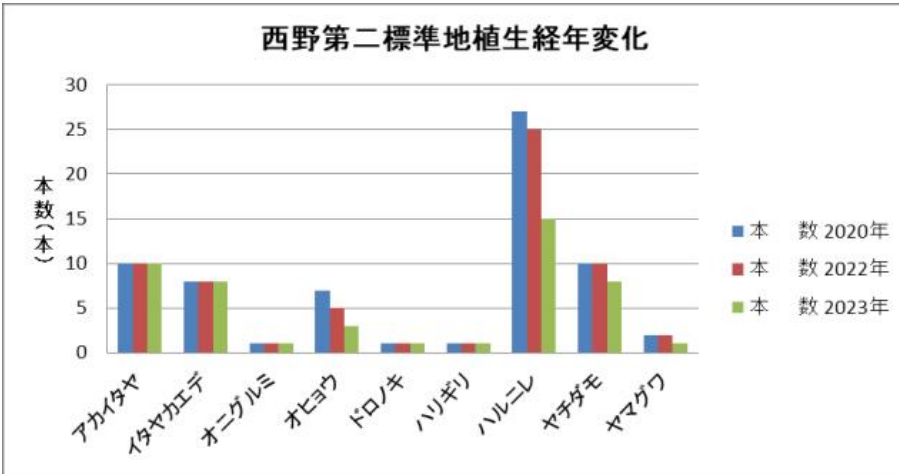
樹種数は9種でオヒョウ、ハルニレがシカの食害により枯死して本数が減少していますが、他の樹種の変化は少ないと考えます。

数は食害により減少傾向ですが、1,200本となっています。

ha当り材積は細い樹木が多いので200m³と澄川環境林の平均250~350m³より少ないと言えます。

ここではシカの大好きなニレ科に被害が集中し、直径が15cm程度以下、皮はぎの被害は地上から3mに達していることが注目され、最近行っている食害防止ツリーシェルターの設置高さ、設置年数に大きな示唆があると考えます。
