澄川都市環境林 右精進川水質検査

澄川都市環境林 右精進川水質検査 2019年度・2020年度 検査値編

札幌市澄川都市環境林 右精進川水質調査(水生昆虫)

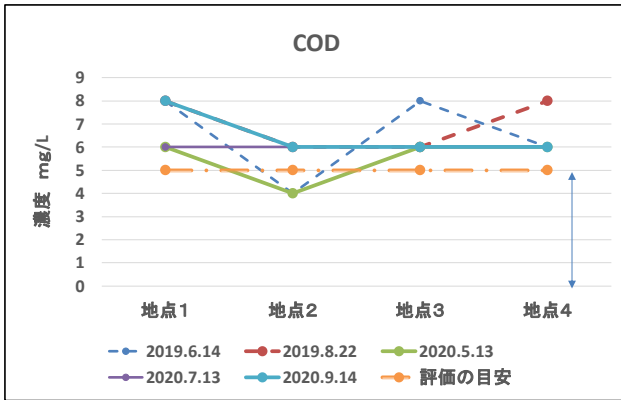
※ 点線：2019年度検査値 実線：2020年度検査値

※↕：望ましい範囲を示す

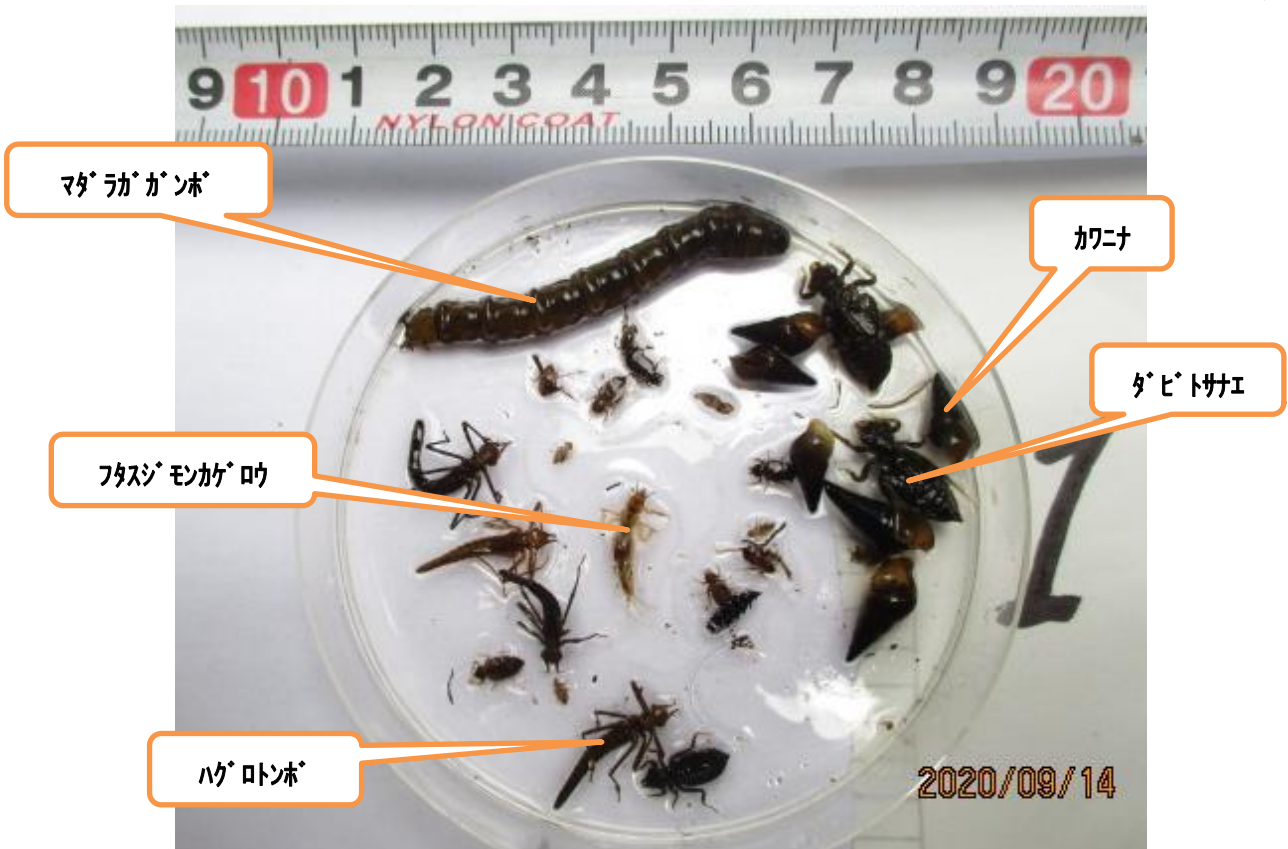
No1 地点(下流橋)

| | | 地点1 下流橋 | 地点2 キャリコ橋 | 地点3 上流橋 | 地点4 上流 | 備考 |
|---|---|--|--|---|--|---|
| | 顕微鏡検査 | フタスジモンカゲロウ (20,19,18mm) 3 マダラガガンボ(35mm) 1 カワニナ (15~12mm) 7 ダビトサナエ (20~3mm) 14 ハグロトンボ (21,21,20,19mm) 4 | フタスジモンカゲロウ(19,18mm) 2 フタバカゲロウの一種(9mm) 1 カワニナ (28~16mm) 6 ダビトサナエ (13~5mm) 5 ムカシトンボ (31mm) 1 ハグロトンボ (25,23mm) 2 | フタスジモンカゲロウ (18mm) 1 マダラガガンボ(20mm) 1 カワニナ (16~6mm) 6 ナガレビケラの1種 (15mm) 1 キタヨコエビ(12~8mm) 2 タビトサナエ(17~6mm) 5 ハグロトンボ (26, 8, 5mm) 3 ムカシトンボ (14mm) 1 | アシマダラブユ (7mmほど) 多数 セスジスリカ (14mm) 1 ナガレアブの一種(?) (12mm) 1 エゾサンショウウオのオタマジャクシ 3 | 水生生物名-(体長)-数の順に記述 |

2020年9月14日調査
